- Projekt des DHMV mit zwei Elektrizitätsunternehmen
- 2 Zielstellungen:
  - 1. Potential der Wiederverwertbarkeit von Mastabschnitten aus Fichte hinsichtlich:
    - Volumen
    - Sortimente
    - CO<sub>2</sub>-Speicherpotential
  - 2. Nachweis zur Einstufung imprägnierter Fichtenmaste von bisher „gefährlicher“ zu „nicht mehr gefährlicher“ Abfall auf Grundlage von:
    - „Technische Hinweise zur Einstufung von Abfällen nach ihrer Gefährlichkeit“ LAGA (Februar 2024)
    - Analyse des Kupfergehaltes des imprägnierten Holzes

# UPCYCLING VON FICHTENMASTEN

# IMPRÄGNIERTES HOLZ ALS GEFÄHRLICHER ABFALL

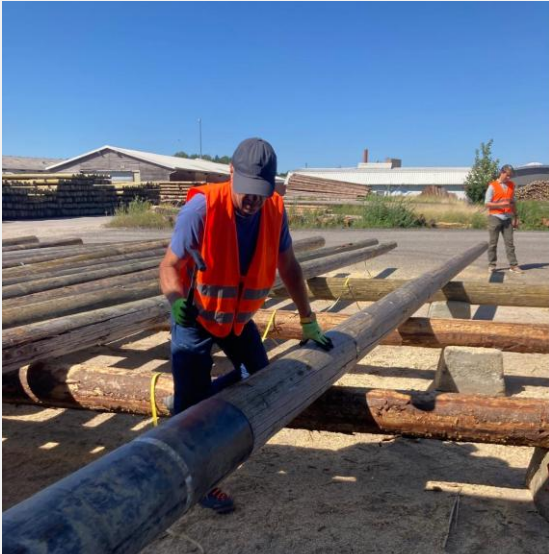
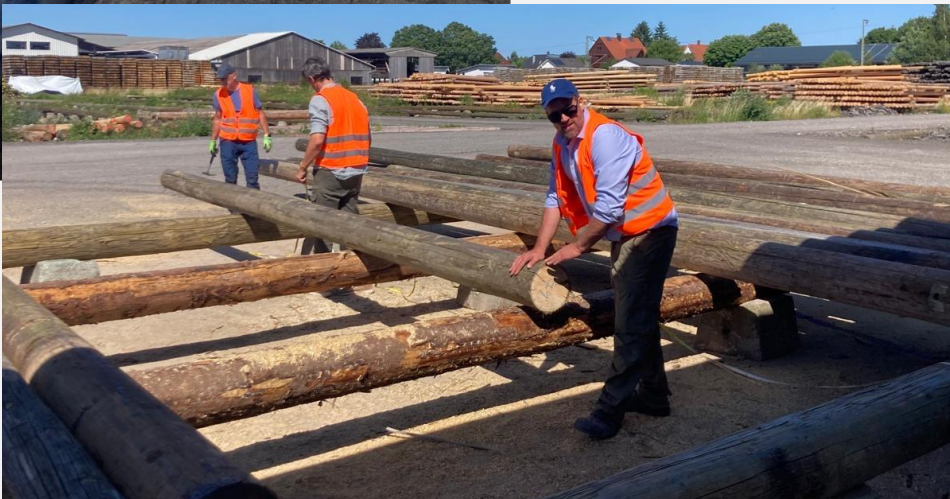
- Durchführung der Untersuchung:
  - Visuelle 100 % Kontrolle der Masten (gesondertes Lager)
    - Holzart
    - Vorhandene Beschädigungen (mechanisch/Fäulnis)
    - Eingesetzte Holzschutzmittel
  - „Gesundschneiden“ der Fichtenmasten
    - I. Gesundschnitt oberhalb der perforierten Zone
    - II. Gesundschnitt ca. 1,00 m unterhalb des Zopfes
    - Schnitte werden so lange wiederholt, bis Holz gesund ist

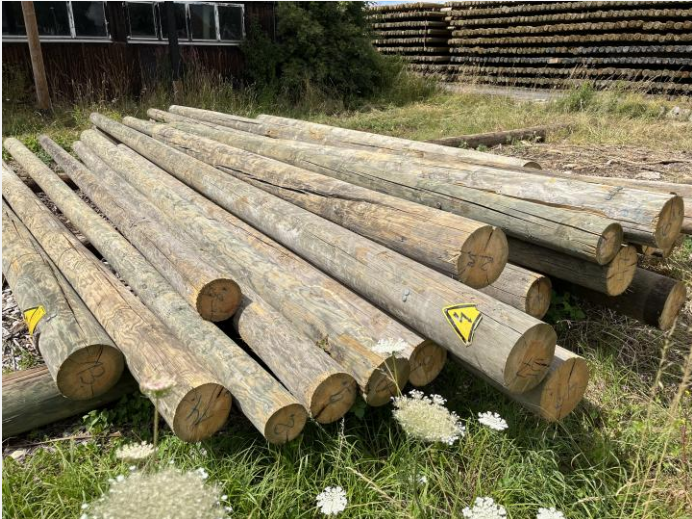
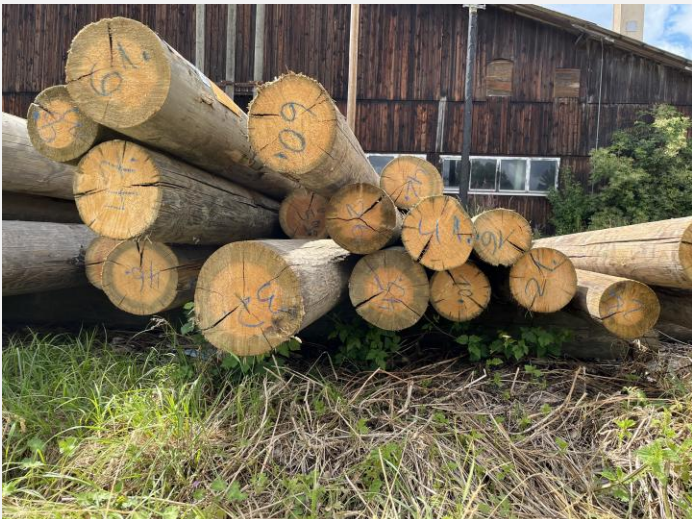
- Ergebnis „Potential der Wiederverwertbarkeit von Mastabschnitten“ :

- Pot. verwertbar: 33,10 m<sup>3</sup>
- **Tat. verwertbar:** 15,66 m<sup>3</sup> → **ca. 47 %**

- **Abschnitte eingeteilt in 3 Sortimente (I-III)**

- **I (3,00-5,99 m):** 3,801 m<sup>3</sup> 23 Stück
- **II (6,00-7,99 m):** 7,512 m<sup>3</sup> 32 Stück
- **III (8,00-10,00 m):** 4,256 m<sup>3</sup> 12 Stück

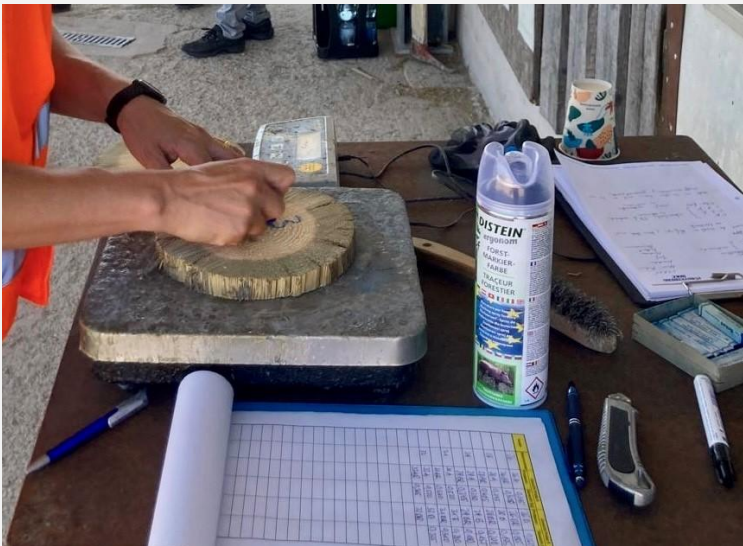
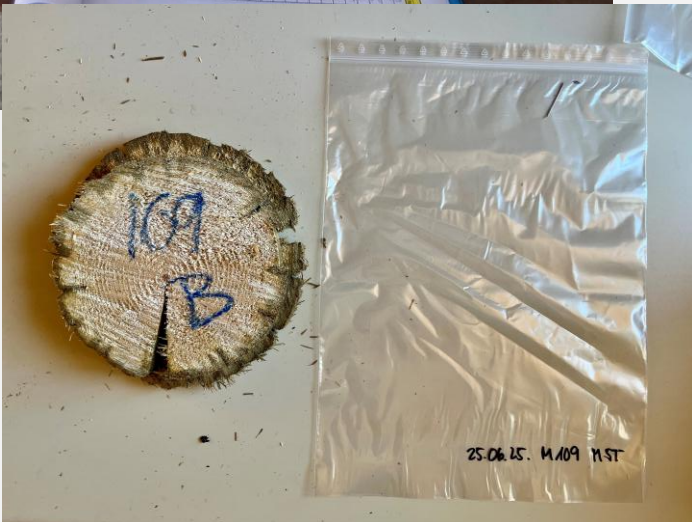
- Probennahme für die Kupferanalyse
  - Mischprobe aus 2 Mastscheiben (A und B)
  - Analyse auf Kupfer durch Holzschutzmittelhersteller

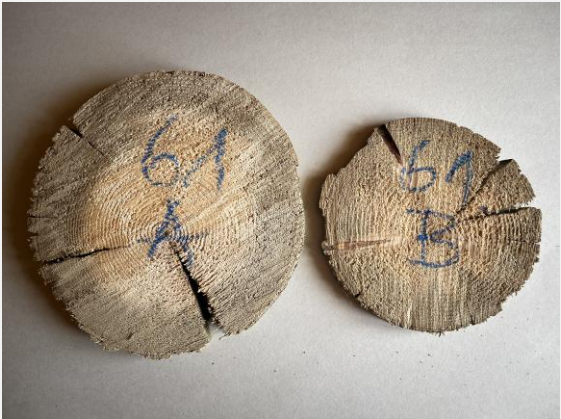
Chromhaltig: 2202 mg Kupfer/kg OS

- Ergebnis Kupferanalyse für imprägnierte Fichtenmaste:
  - Grenzwert Kupfergehalt auf Originalsubstanz gemäß LAGA (2024)
    - 2500 mg/kg OS

- Auch nach statistischer Prüfung liegen die Kupferwerte deutlich unter dem von der LAGA angegebenen Grenzwert von 2500 mg/kg OS

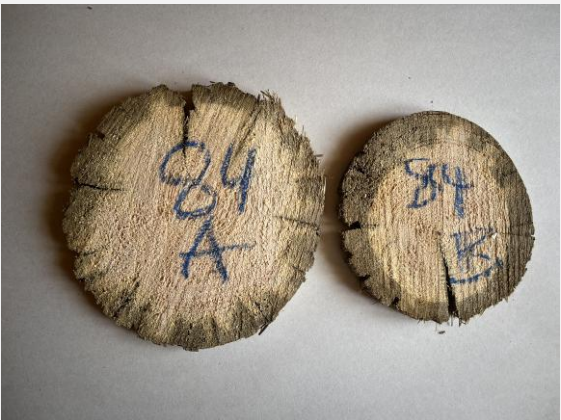
Chromfrei: 2110 mg Kupfer/kg OS
