Statistische Betrachtung der Ausfallraten von Holzmasten in Deutschland

Ausgangslage

- Daten von 11.266 Masten
- Erhebungszeitraum 2018 – 2021
- ohne Nachpflege (nachträglicher vorbeugender oder bekämpfender Holzschutz)
- Erfassung aller Schäden, daher mehrere Schäden pro Mast beobachtbar

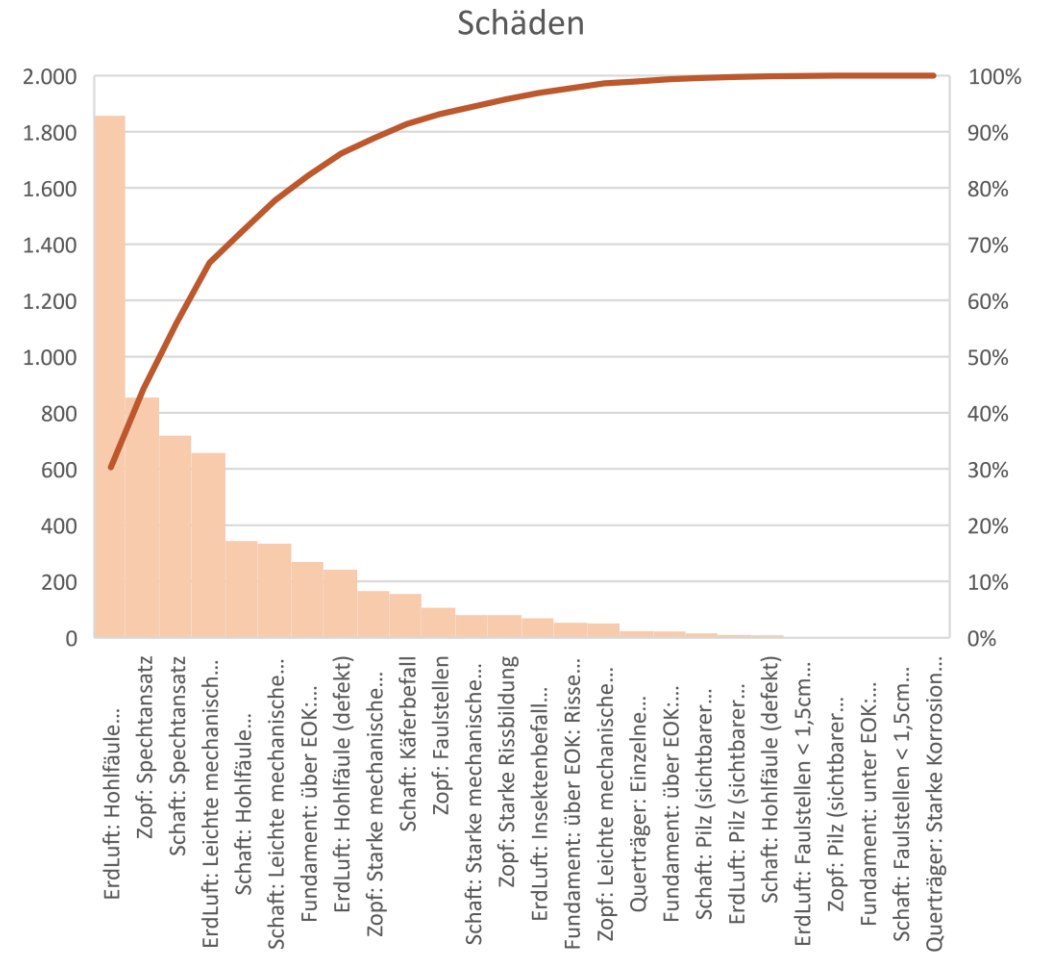
Erfasste Schäden

Schäden	Anzahl
Fundament: über EOK: Fundamentbewegung, Abweichung von Lotrechter	270
Fundament: über EOK: Risse in Betonkappe, Abdichtung Eckstielausführung Abplatzungen	53
Fundament: über EOK: Betonkappe Fragmentbildung, Eckabplatzungen Eckstielausführungen	22
Fundament: unter EOK: Fundamentbewegung, Abweichung von Lotrechter	1
ErdLuft: Hohlkäule (behandelbar)	1.857
ErdLuft: Leichte mechanische Beschädigung	657
ErdLuft: Hohlkäule (defekt)	242
ErdLuft: Insektenbefall (Ameisen, Käfer, ...)	69
ErdLuft: Pilz (sichtbarer Fruchtkörper)	10
ErdLuft: Faulstellen < 1,5cm Tiefe	2
Schaft: Spechtansatz	719
Schaft: Hohlkäule (behandelbar)	344
Schaft: Leichte mechanische Beschädigung durch Specht	335
Schaft: Käferbefall	156
Schaft: Starke mechanische Beschädigung durch Specht	81
Schaft: Hohlkäule (defekt)	9
Schaft: Pilz (sichtbarer Fruchtkörper)	15
Schaft: Faulstellen < 1,5cm Tiefe	1
Zopf: Spechtansatz	855
Zopf: Starke mechanische Beschädigung durch Specht	166

Zopf: Starke Rissbildung	80
Zopf: Leichte mechanische Beschädigung durch Specht	51
Zopf: Faulstellen	107
Zopf: Pilz (sichtbarer Fruchtkörper)	2
Querträger: Einzelne Korrosionserscheinungen, keine Deformation	24
Querträger: Starke Korrosion, keine Deformation	1

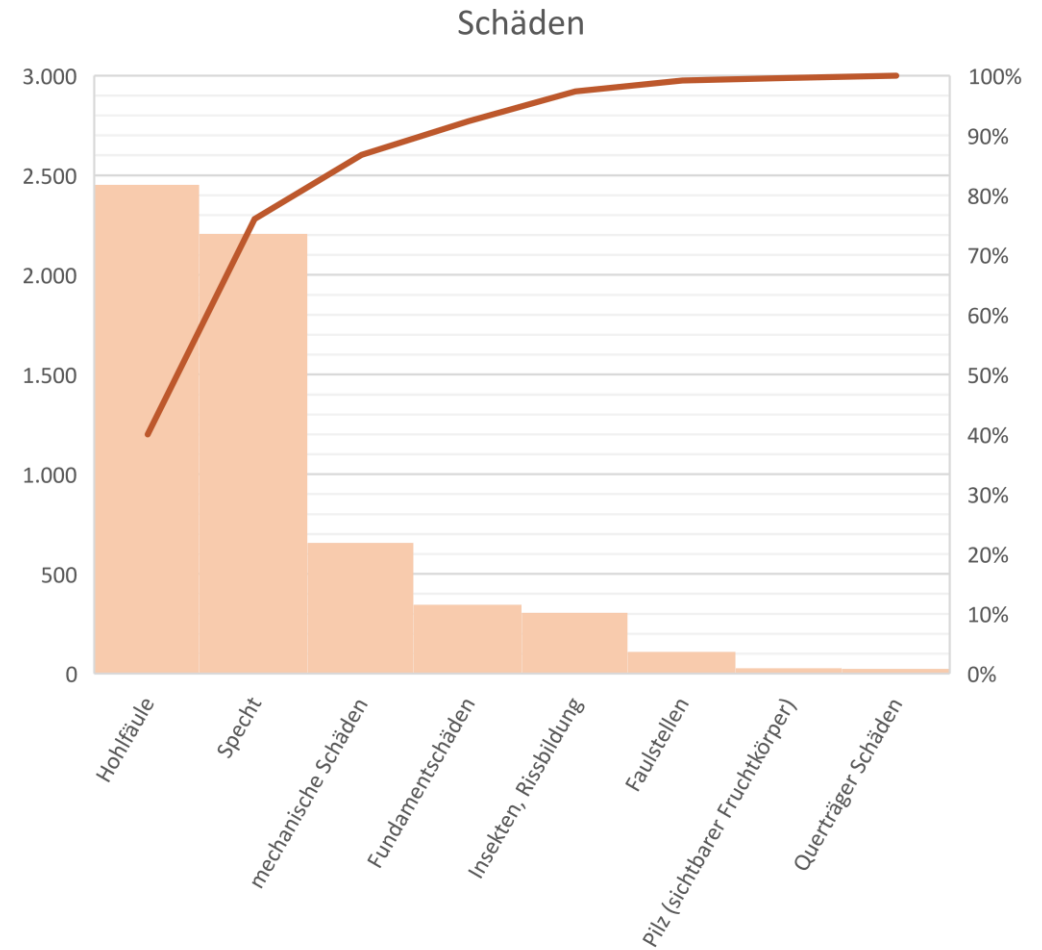
Schäden nach Kategorie

4.118 Masten mit Schäden, davon 3.427 mit Hohlfäule bzw. Specht

Schäden	Anzahl
Fundamentschäden	346
Hohlfäule	2.452
mechanische Schäden	657
Insekten, Rissbildung	305
Pilz (sichtbarer Fruchtkörper)	27
Faulstellen	110
Specht	2.207
Querträger Schäden	25

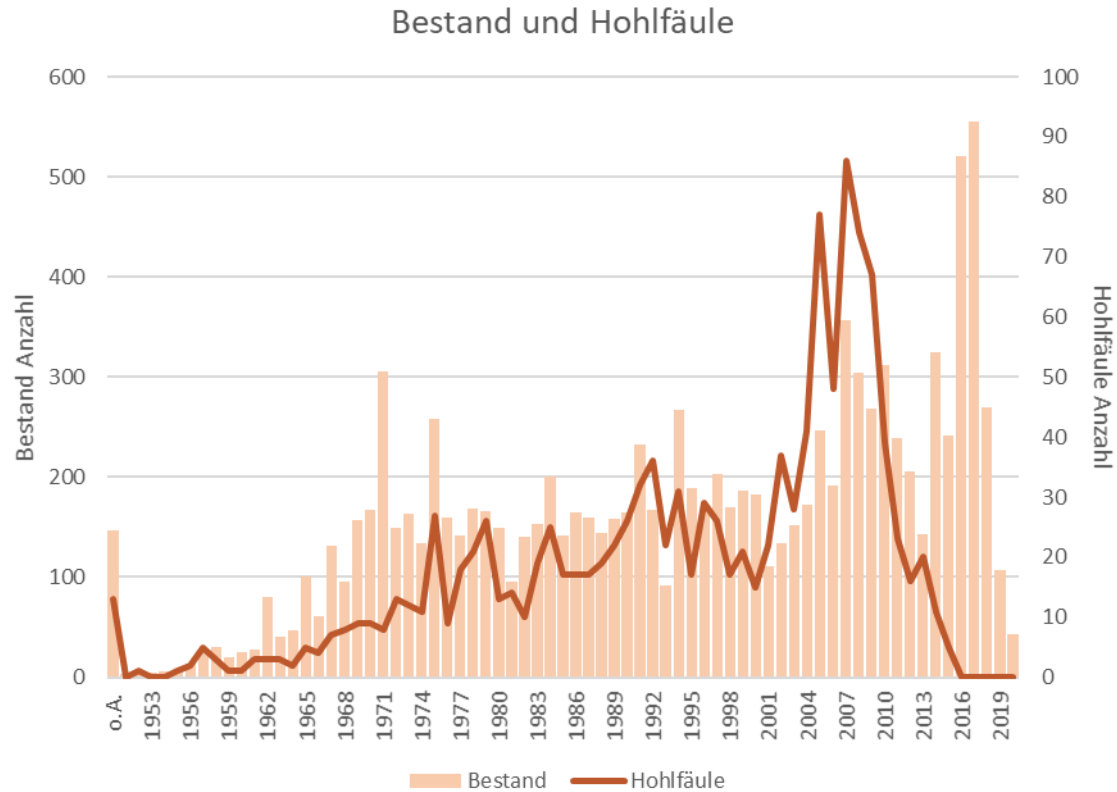
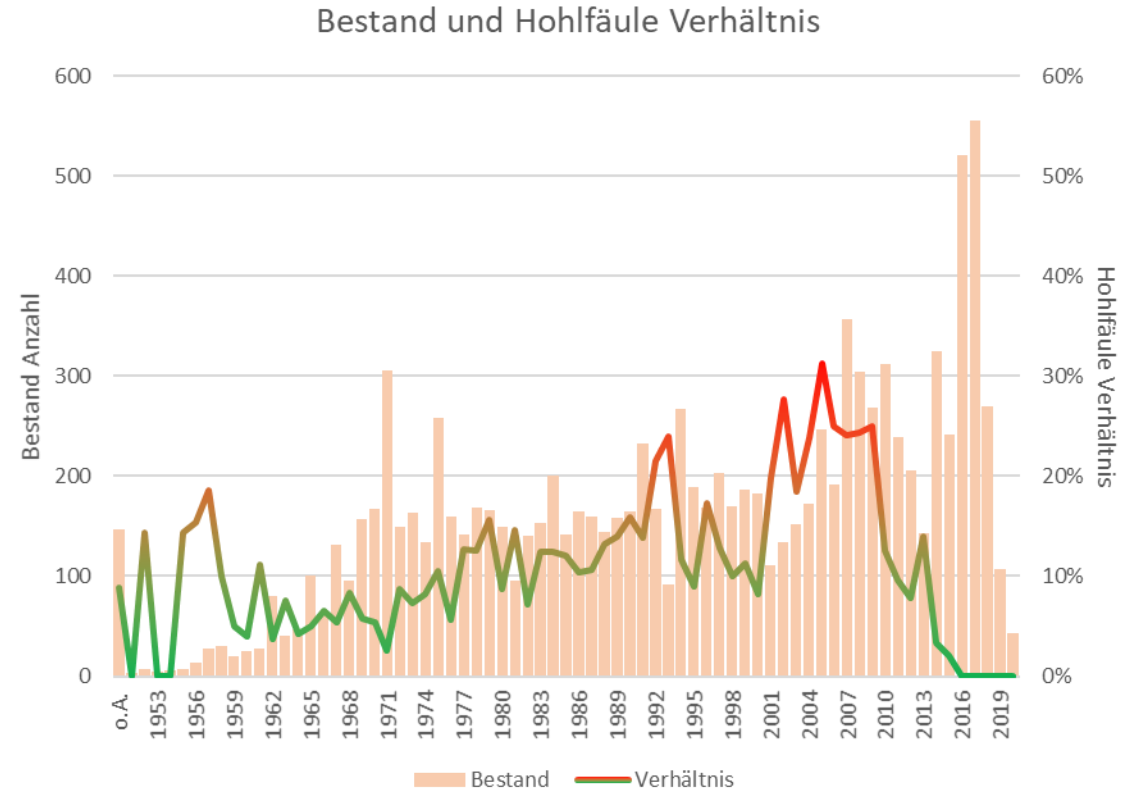
Im Fokus: Masten mit Hohlfäule

Einstelljahr	25% Quantil	Median	75% Quantil	Mittelwert
Bestand	1980	1997	2010	1995
Hohlfäule	1986	1999	2007	1995

Alter	25% Quantil	Median	75% Quantil	Mittelwert
Bestand	40	23	10	25
Hohlfäule	34	21	14	25

Hohlfäule mit einer ermittelten Fläche $\leq 5\%$ ist wegen möglicher Fehldiagnose (z.B. nasses Holz) nicht berücksichtigt.

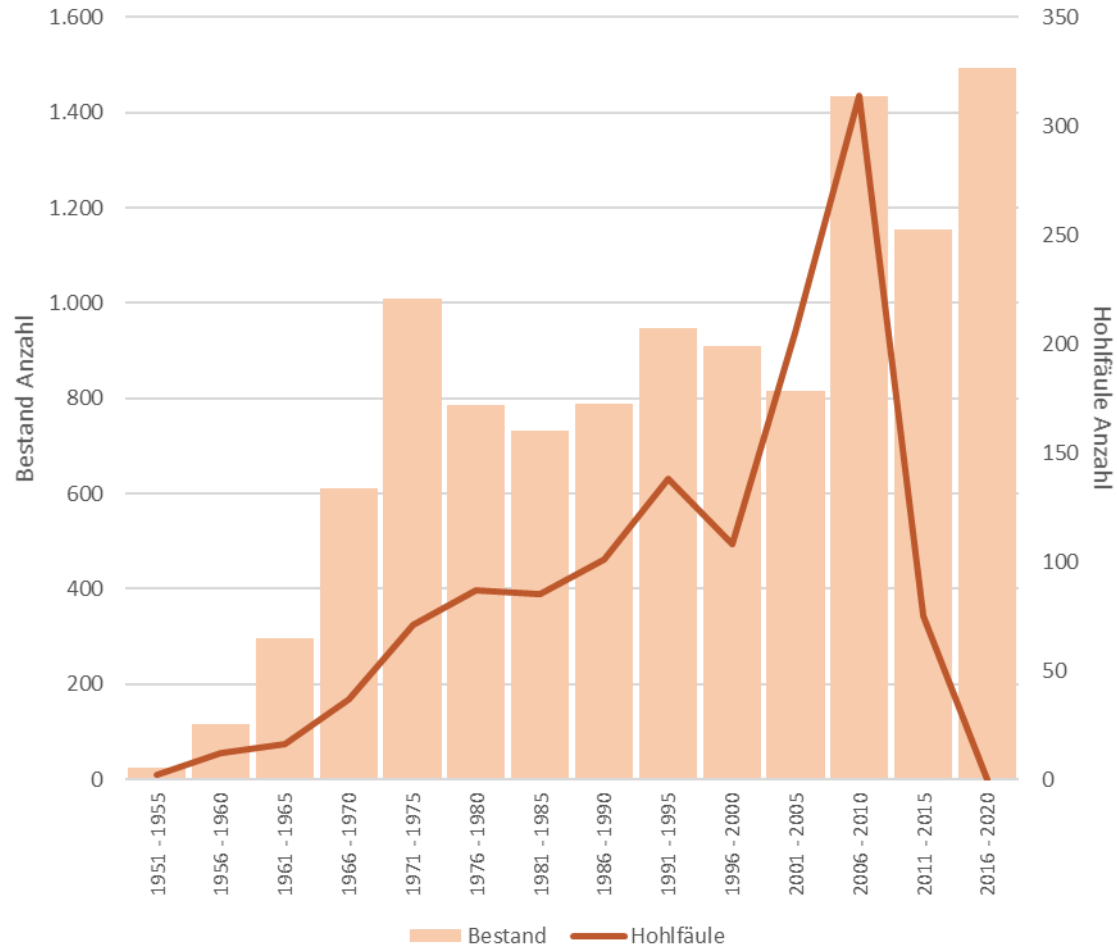
Bestand und Hohlfäule

5-Jahre Zeitraum

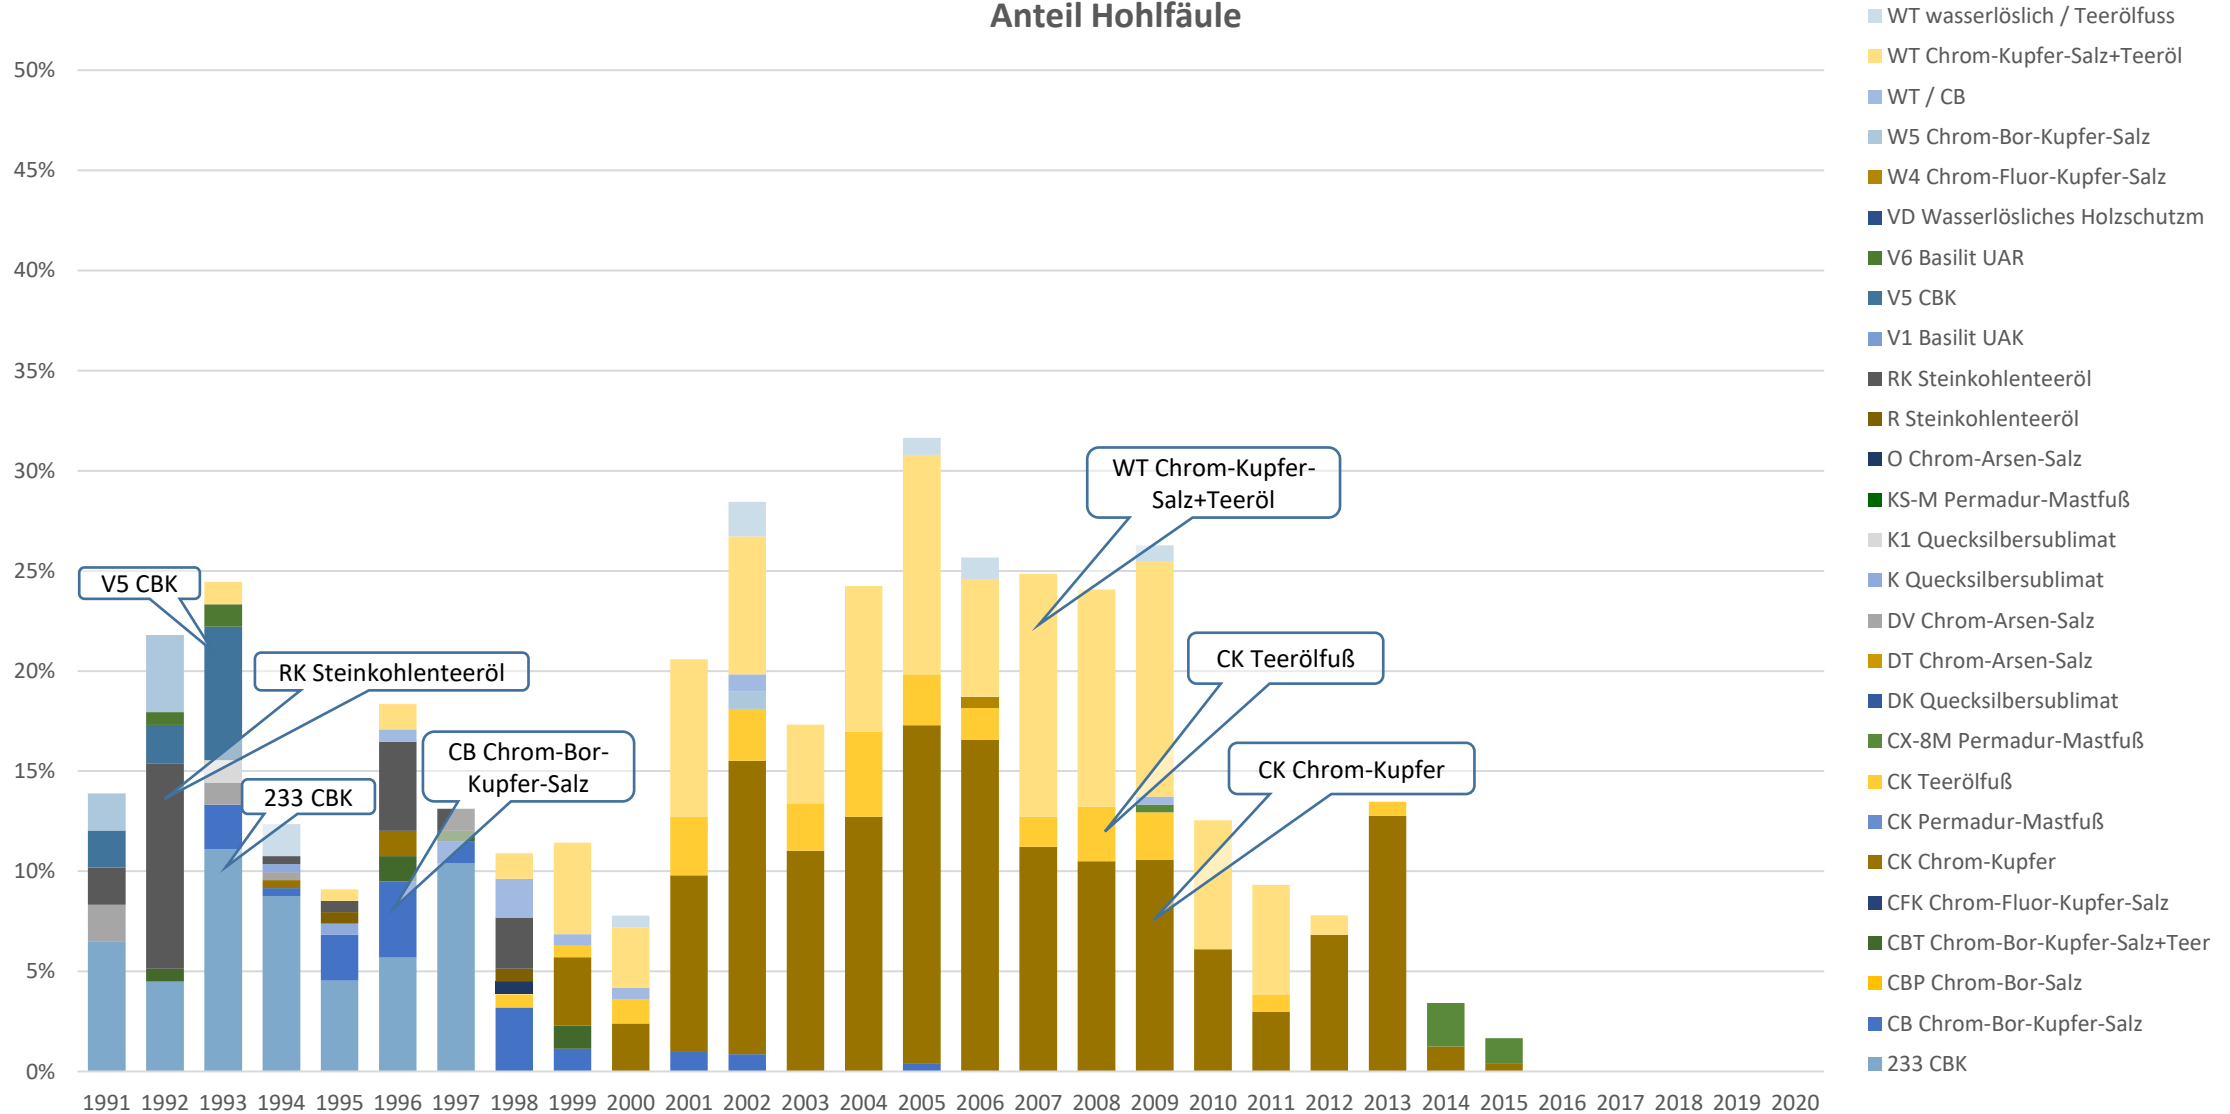
Imprägnierung: Anteil Hohlfäule an Bestand (in %)

Anteil Hohlfäule
